Erfahrungsgestützte Aufwertung von Pelton-Laufrädern

■ Jürg Müller und Max Ursin

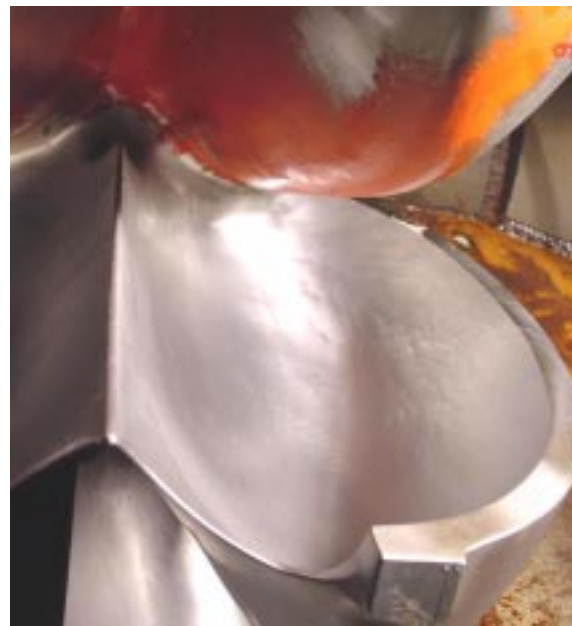
Bild 1 Schadensbeginn: sanfte Wellenbildung, die ihren Ursprung in den Unstetigkeiten des Materials und der Form hat.

Sind die Strömungsverhältnisse ungünstig, dann beginnt ein Schaden dort wo Unregelmässigkeiten auf der Oberfläche auftauchen: zum Beispiel unterschiedliche Materialhärten, Poren, Wellen usw. In den Bildern 1 bis 3 werden verschiedene Schadensbilder gezeigt.

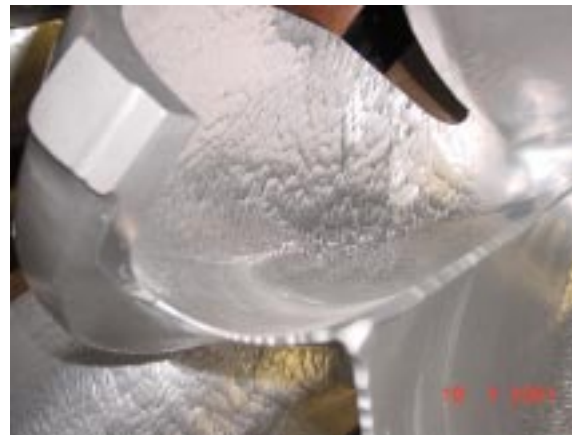
Bild 2 Die Amplitude der Wellen wird im Verlauf der Schadensentwicklung immer akzentuierter bis sich im Endstadium Schuppen bilden, im Bild ähnlich wie eine Luftaufnahme einer Dünenlandschaft mit sanften Rücken und Tälern und scharfen Graten.

Schäden beginnen oft im **Austrittsbe- reich** der Becher. Die Grenzschicht an der Becherform, dort wo die grössten Turbulenzen stattfinden, können wellenförmige Schäden verursachen. Im Endstadium auch Schuppen mit scharfen Kanten.

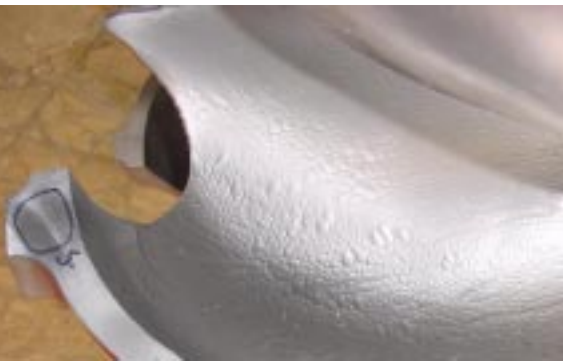
Bild 3 Ein weiterer Schadensmechanismus ist der Tropfenschlag. Dabei schlagen Wassertropfen, weil sie immer wieder auf die selbe Stelle im Laufrad geschleudert werden, Dellen aus dem Laufrad heraus. Die Ursache kann in einem divergierenden Strahl liegen, der an seiner Aussenseite «ausfranst», kann aber auch von einer stumpfen Mittelschneide herrühren, die bewirkt, dass der Strahl nach Aufprall auf der Schneide sich teilweise in Tropfen auflöst.

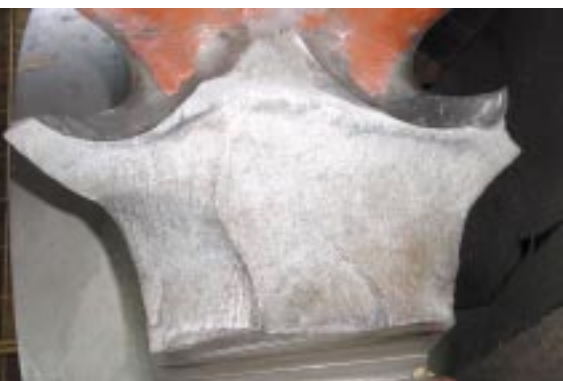
Bild 4 Becherbruch.

Der **Strahl-Anschnitt** muss so gestaltet sein, dass Spannungen im Wurzelbereich, erzeugt durch das Eintreten des Strahles in den Becher, möglichst kontinuierlich zu- und abnehmen. Schlagartige Spannungsveränderungen fördern die Rissbildung oder erzeugen auch Schwingungen. Zusätzliche Schwingungen des Rades, was zu einer beschleunigten Rissbildung führen kann, werden durch das wechselseitige Beaufschlagen der Vorder- und Rückseite eines Bechers bewirkt. Im ungünstigsten Fall kann auf Grund der Düsenanzahl, Becheranzahl und durch den zeitgenauen Schlag des Wasserstrahls auf die Becher Innen- und Rückseite die Eigenschwingungsfrequenz des Rades erreicht werden. Fatale Schäden sind die Folge (Bild 4).

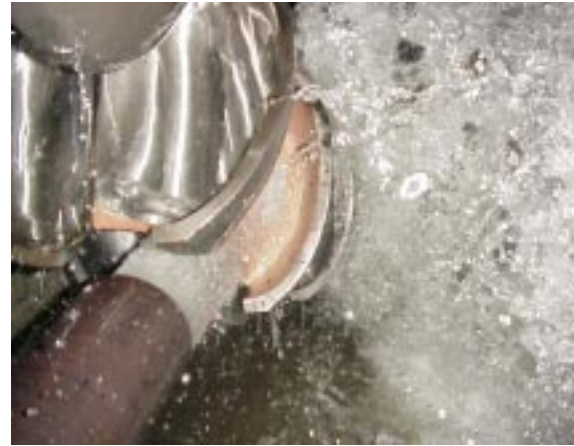
Bild 5 Vollbeaufschlagte korrigierte Schaufel im volldimensionalen Prüfstand.

Das aufgetragene Material auf den abgenutzten Bechern lässt sich schnell ergänzen oder abtragen, das Rad bleibt im Prüfstand und kann nach der Veränderung gleich wieder getestet und analysiert werden (Bild 5). Nach mehreren Zyklen erkennt das Auge des Experten: Keine Strömungsablösungen, akzeptable Verwirbelungen, keine störenden Abflüsse, die Becherwurzeln und Becherrücken bleiben unbenetzt, der Anschnitt erfolgt kontinuierlich, der Strahl wandert zentriert und gleich bleibend über die Schneide Richtung Wurzel, die Wasserlamina an den Becherausstritten ist optimal geformt. Der verbesserte Wirkungsgrad lässt sich über einen Bremsmotor im hydraulischen Versuchsstand messen.

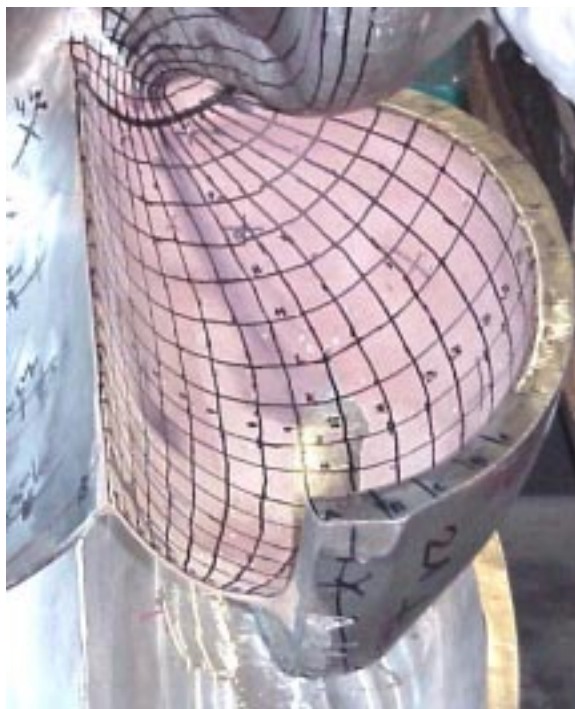
Bild 6 Optimierte Geometrie eines Peltonbeckers bereit zum Abtasten mit dem Roboterarm.

Die optimierte Becherform wird danach mit einem Messarm ausgemessen und in einem CAD-System zu Bewegungsbefehlen für die Bearbeitungsmaschinen programmiert (Bild 6). Bewegungsbefehle für den Roboter, der die groben Schweissarbeiten erledigt, oder für die Fahrständerfräsmaschine, die Auftragsschweissung wieder bis zu $5/10$ mm in die Nähe der gewünschten Becherform absant. Unzugängliche Stellen, vor allem im Wurzelbereich der Becher werden von Hand nachgeschweisst bzw. abgeschliffen.

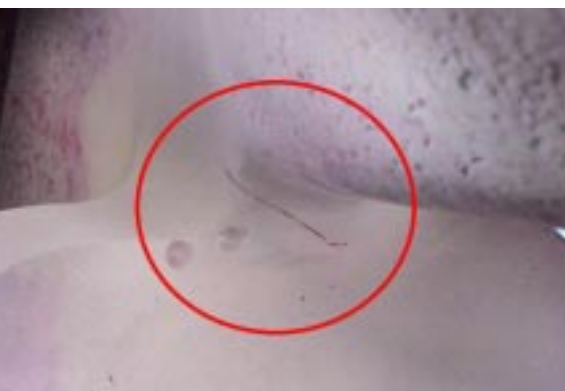
nung, dann sind nicht nur die Abströmungsverhältnisse suboptimal, sondern es kann auch die Becherwurzel benetzt werden. Die hochbeanspruchte und deshalb rissanfällige Becherwurzel sollte zwecks Vermeidung von Korrosion nicht dauerbeaufschlagt sein.

Bild 7 Rissentwicklung an der Becherwurzel.

Zwischen den verschiedenen Arbeitsgängen werden wiederholt die Formtreue, allfällige Risse und Deformationen kontrolliert (Bild 7). Kompensations-schweißungen und andere Massnahmen zur Stabilisierung der Becherform werden frühzeitig ergriffen. Eine Aufgabe der Qualitätssicherung.

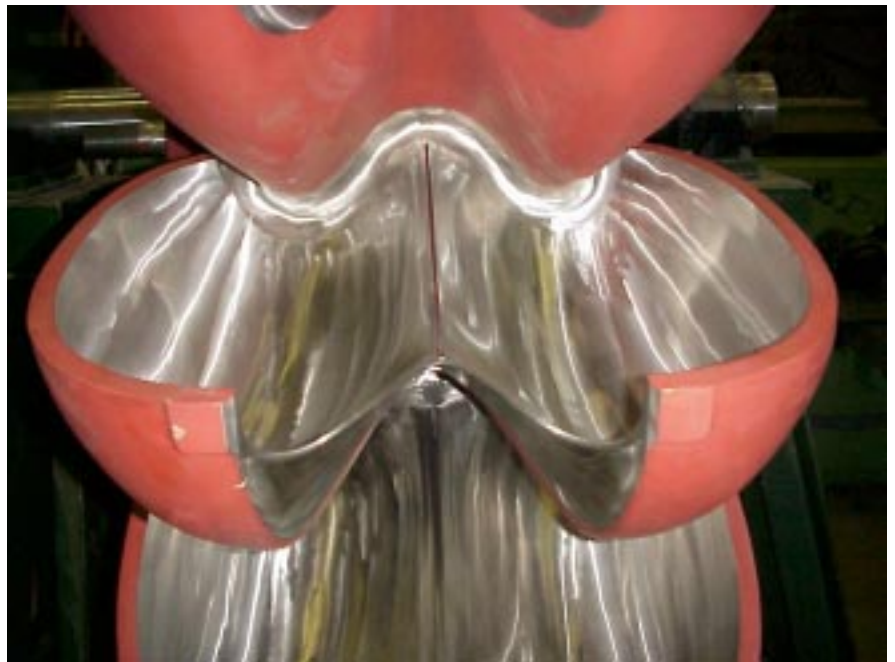
Bild 8 Das fertig polierte Laufrad: Besserer Wirkungsgrad, längere Standzeiten.

Das Handfinish bleibt die Krönung der Qualitätsarbeit (Bild 8). Die Güte der Oberfläche muss sich den Gegebenheiten des Kraftwerks anpassen. Ist die Qualität des Wassers gut, dann muss auch die Oberfläche nahezu perfekt sein. Kleinste Unstetigkeiten in der Oberfläche lassen den Schadensprozess frühzeitig anspringen.
