Erfolgskontrolle Restwassersanierung und Schwallensanierung im Oberhasli

Steffen Schweizer
Leiter Fachstelle
Ökologie
Kraftwerke Oberhasli AG

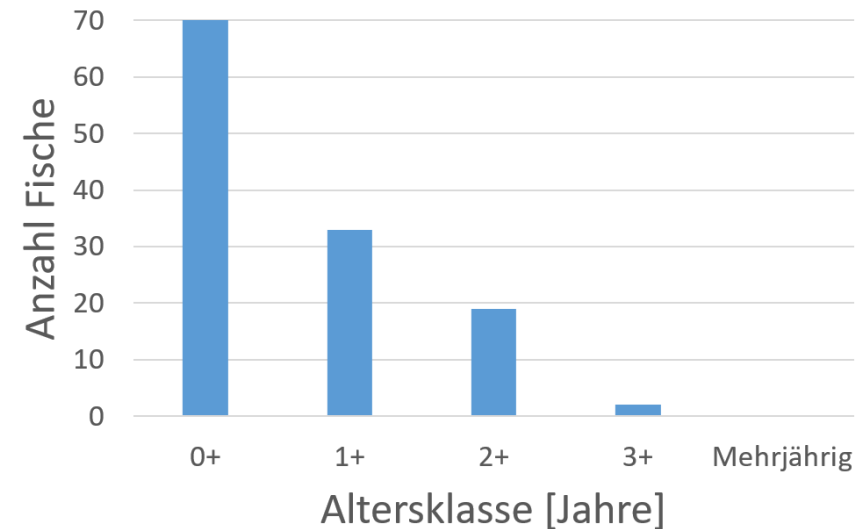
Nach Sanierung (13.08.2018)

Fischdichte: +

Populationsstruktur: ++

Reproduktion: ++

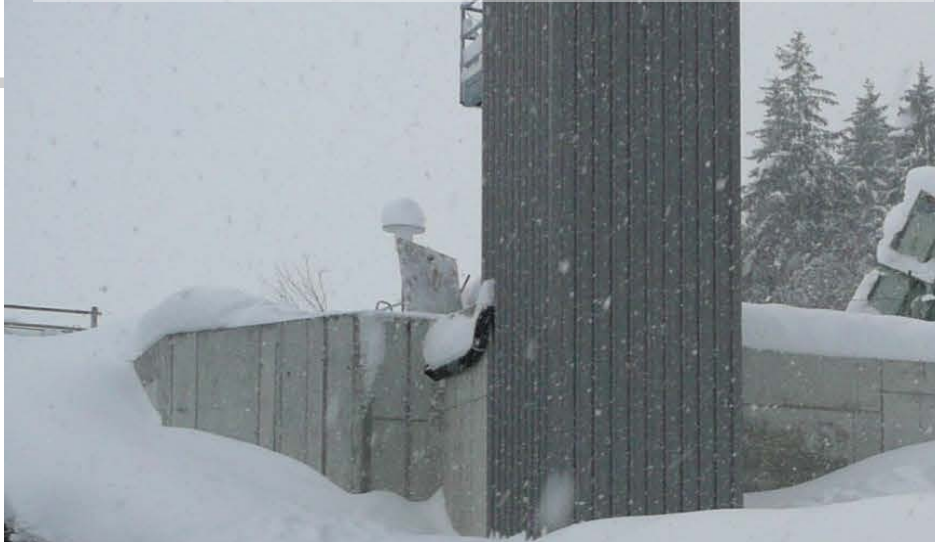
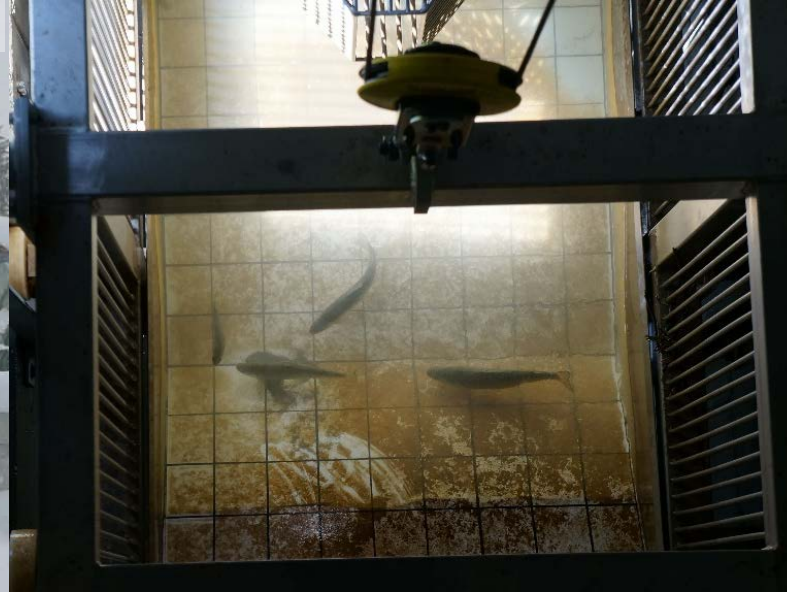
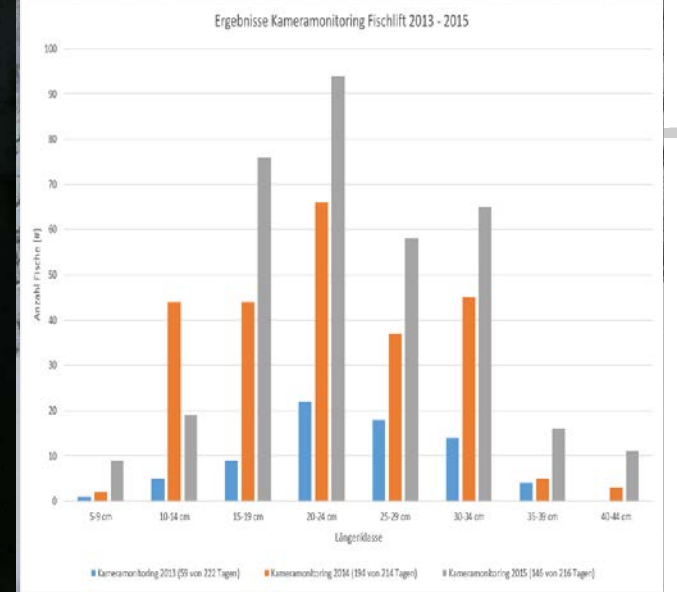
2. Restwassersanierung Fischlift Führen

- Vernetzung Bachforellengewässer 1.5 km & 3 km
- Kameramonitoring bei jeder Liftfahrt
- Alle Grössenklassen vertreten
- Anzahl beförderte Bachforellen = Population unterer Abschnitt

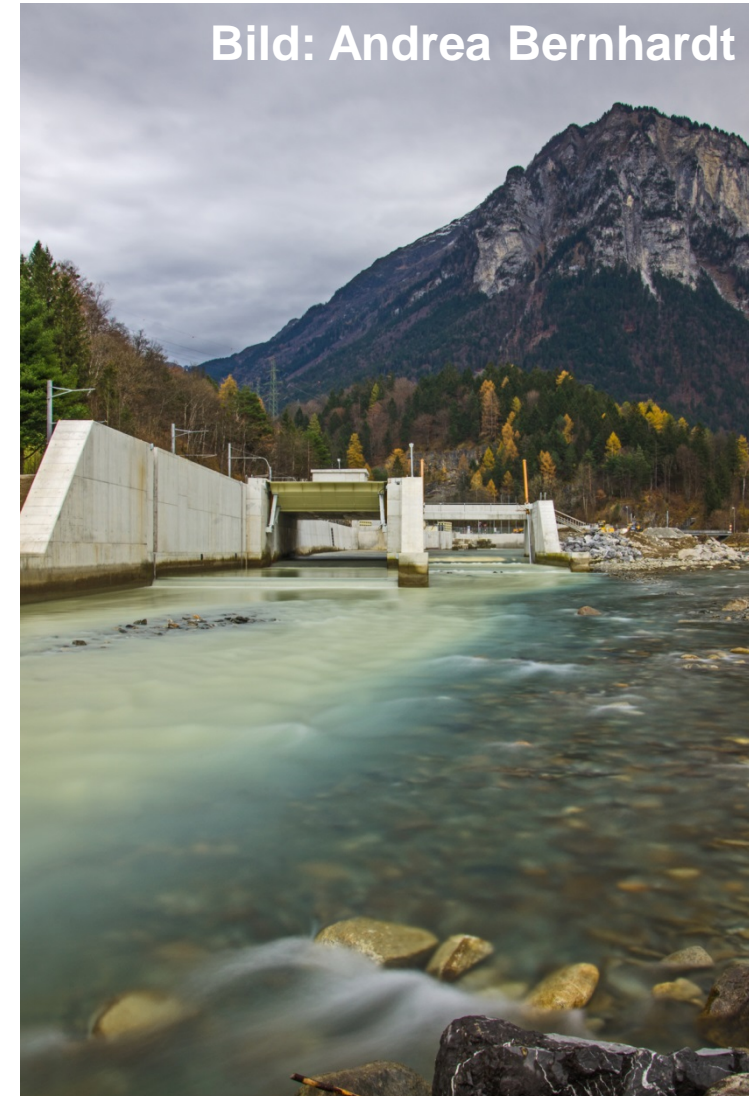
**Zwischenspeicher $V = 80'000 \text{ m}^3$
zwischen Turbinen und Wasserrückgabe**

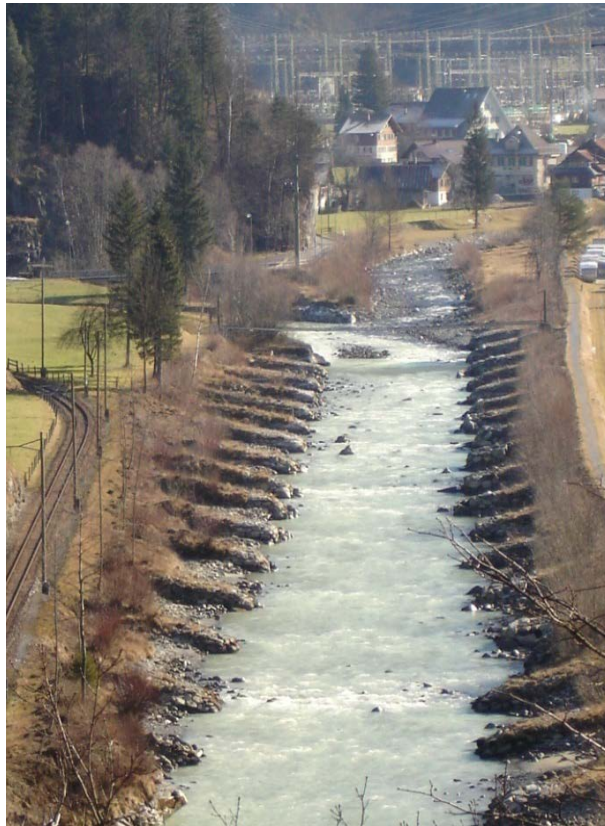
**Buhnenstrecke
Innertkirchen**

Breite: 25 m

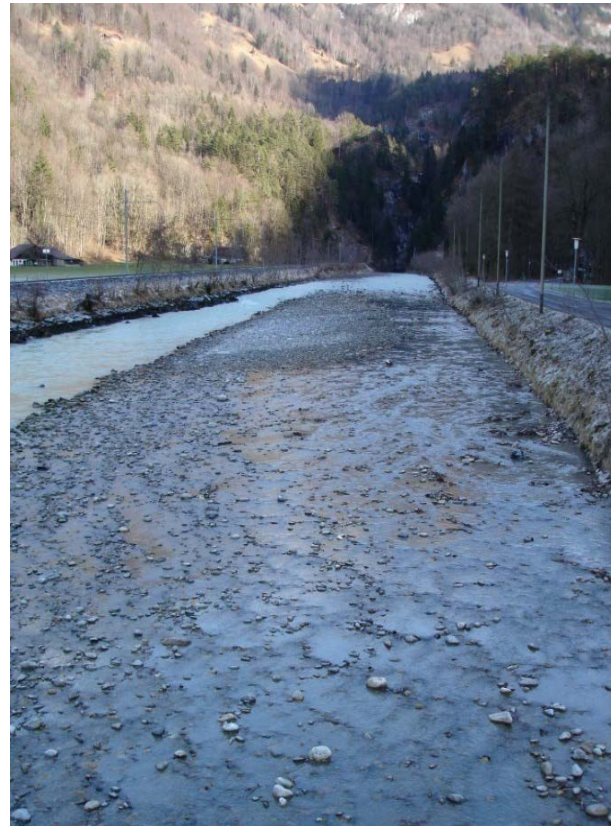
**Kiesbankstrecke
Meiringen**

Breite: 25 m

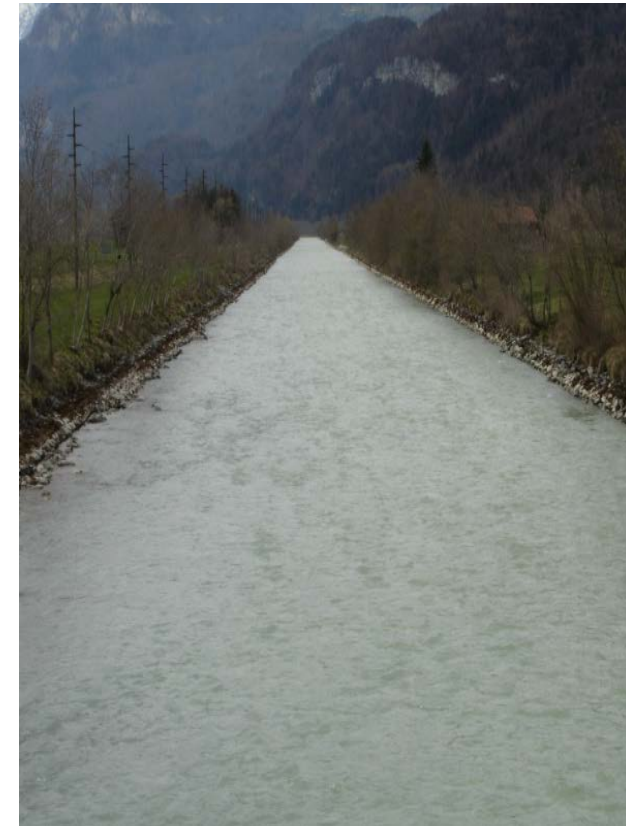
**Kanalstrecke
Meiringen-Brienz**

Breite: 18 m

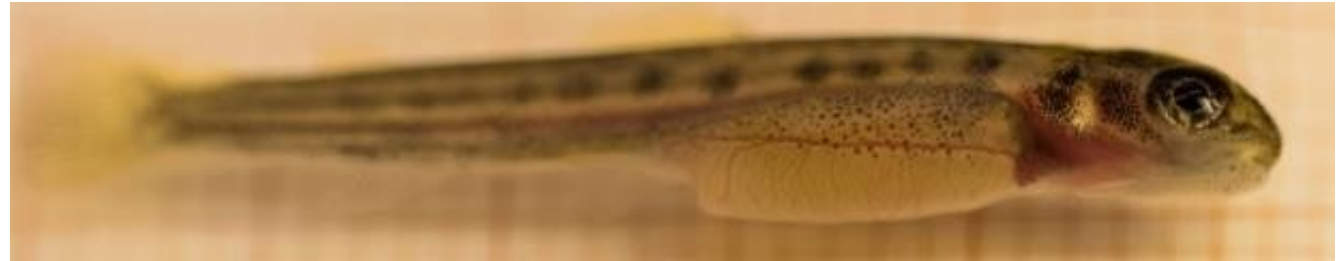
Grosser Dottersack
-> klebten am Käfig

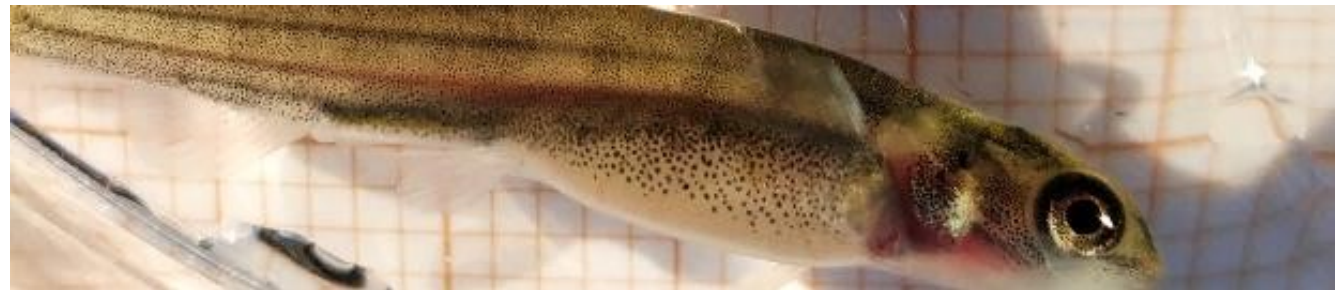
Kleiner Dottersack
-> "fangbar"

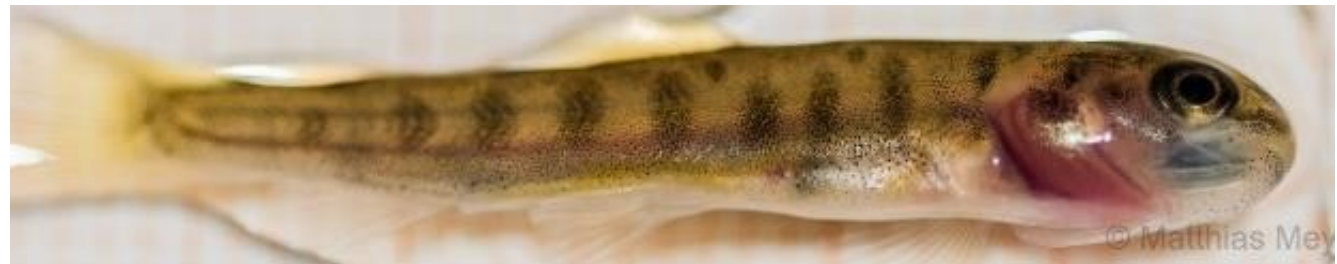
Kein Dottersack
-> mit "List" fangbar
