Grimsel Hydro
Technologiezentrum Wasserkraft

Sanierung Peltonlaufrad F
Kraftwerk Kaunertal

Kunde
TIWAG Tiroler Wasserkraft AG
6020 Insbruck

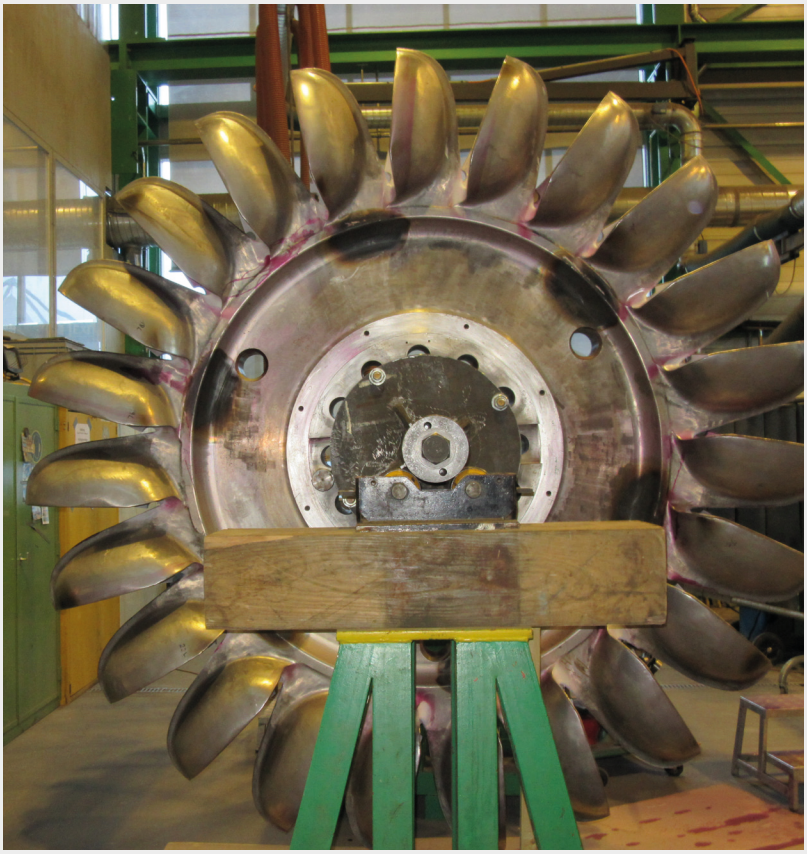
Peltonlaufrad C

Die Becher wurden nach den bestehenden Prüflehren geschliffen, poliert und für die zerstörungsfreien Prüfverfahren vorbereitet. Die ausgewiesenen Poren linearer Anzeige wurden ausgeschliffen und reparaturgeschweisst. Beim Auswuchten des Laufrades, wurde eine Restunwucht von 200g festgestellt. Das Rad wurde spannungsarm geglüht da sich einzelne Reparaturschweissungen auf dem Strahlkreisdurchmesser befanden.

Die Endprüfung fand in zwei Schritten statt:
1. Interne Abnahme mit einer Profilkontrolle, einer PT- und MT-Prüfung bei denen an verschiedenen Bechern insgesamt 19 Anzeigen gefunden wurden. Diese sind möglicherweise auf die Ermüdung des Grundmaterials zurückzuführen. Bei erneuten Anzeigen wird empfohlen, die Laufräder zu ersetzen.
2. Die Abnahme im Beisein des Kunden.

- Alle Becher wurden vermessen.
- Sämtliche Becher angeschliffen und anschliessend 100 % auf Risse geprüft (Becher und Becheranschlüsse) mittels MT- und PT-Prüfung nach CCH 70-3.
- Nichttolerierbare, werkstoffbedingte Fehler wurden ausgeschliffen und mit dem Zusatzwerkstoff 13/4 geschweisst.
